管理番号	車名	初度登録	型式・車体番号	架装形状	作成日
S08-21-061	いすゞ	H 17/12	PJ - FTR34F4-700****	コンテナ専用車	平成29年9月14日

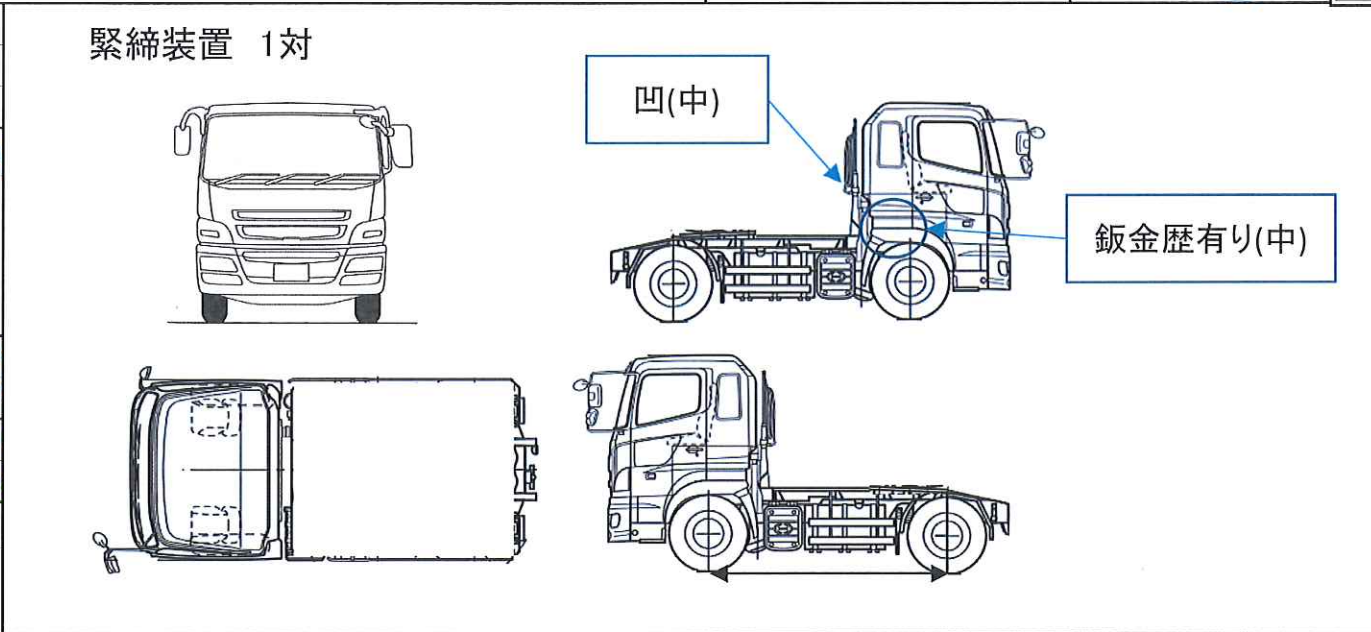
上物メーカー名年式、型式及状態等	<b>特記、重点確認</b>	汚れ	<b>(小)</b> 中 多	補ブレーキ	<b>1</b> 段
日通商事 型式/製造番号不明 同年式	インタークーラーにじみ(小)	シート破	有 <b>(無)</b>		
JRコンテナ 1台積 緊締装置 1対	右側ルーフキャブ後部钣金跡	ETC	有 <b>(無)</b>		
電動キャブチルト	エンジン振れ少々	ラジオ	<b>(良)</b> 不良		
床の状態 縞鉄	右灰皿割れ	バックモニタ	有 <b>(無)</b>		
ワイド	ドライバーシート破れ	カラー	白黒		
		電格ミラ	<b>(有)</b> 無
